晋城崇安关岭山煤业有限公司  
关岭山煤矿谐波治理  
实施方案

太原依福特设备制造有限公司  
2012 年 11 月

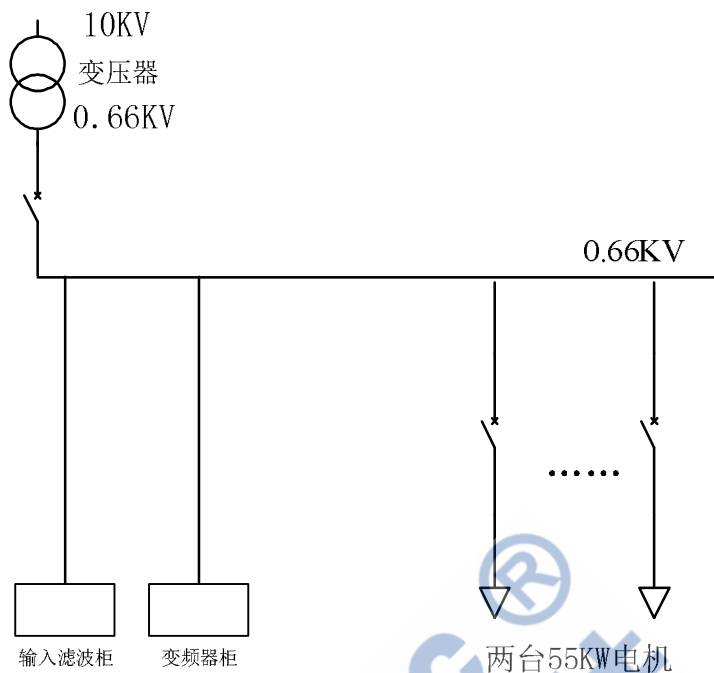
图 1-1

井下变频器（唐山志城）在启动时，配电分站信号侧（信号 2、3、6、7 分别检测不同位置甲烷、一氧化碳等爆炸气体含量）声光报警装置经常出现误报警（甲烷、一氧化碳气体含量波动超过限值）；当使用工频启动时，无上述现象发生。则以上现象，主要是由变频器工作产生的射频干扰所致。

井下变频器由交流 660V 供电(变压器 10KV/0.66KV), 电路图如下：

输入滤波柜已单独装一台某公司输入滤波器，变频器柜输入侧已加装电抗器；

a. 将变频器输入输出两侧加装变频器专用滤波器（将某公司的输入滤波器替换）；

a. 现场滤波柜，变频柜接地线特别长且与其它设备的地线相互交叉，我方自行将所有地线进行重新配置（采取就近接地且避免互相交叉）；

b. 在变频柜中将我方两台输入滤波器串接，以增强输入端的滤波效果；

c. 在变频器输出滤波器的输出侧加装滤波磁环，以增强输出侧的滤波效果；

d. 将志诚变频器的载波频率进行调整，由原先的 1.5K 调高至 3K；

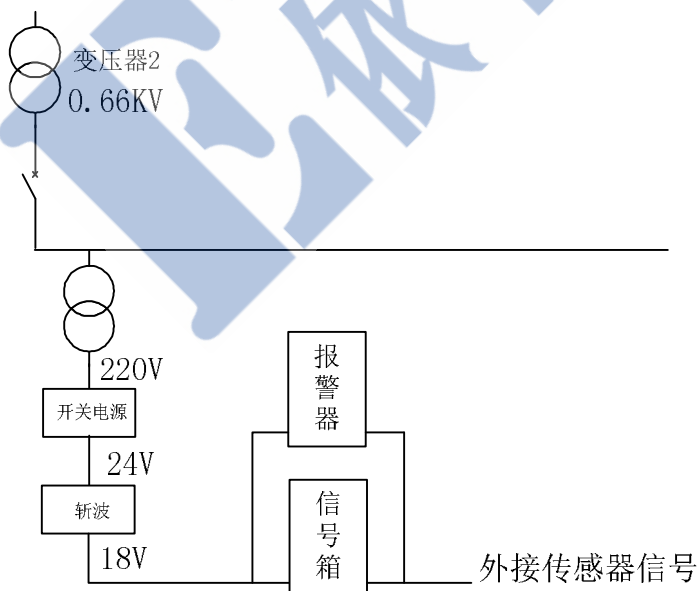
图 1-2

配电分站由另一台变压器单独供电，电路图如下：

对信号（配电分站信号以频率信号传输）侧进行测试：电源 220VAC 无明显干扰；直流侧有 50~60mV 纹波，配电分站信号侧（信号 2、3、6、7）在变频

器未启动时有明显干扰（方波上出现毛刺），当变频器启动后，方波上毛刺更加严重，且波形出现严重畸变。

b. 在信号侧经过反复测试，在信号的 18V 电源传输线上（分线盒）加装滤波磁环（RH13-1-3.3），原先志诚公司加在其它地方的滤波器未拆。

经过以上整改，效果比较明显，从原先经常性误报警变为偶尔一次，但并未根本性的解决干扰问题；在与矿方负责人开会讨论后，一致认为信号侧不能加滤波，只能主动性地解决变频器带来的干扰，因此将信号侧所有的滤波装置全部拆除，着手在变频器端进行主动性处理。

e. 将信号侧所有的滤波装置全部拆除。
